平成30年度トンネル点検結果

| 路線名 | 落居割石線 | | | | 鴨狩共和線 | | | | 市川大門黒沢線 | | | | 市川大門黒沢線 | | | |
|---|---|---|---|---|---|---|---|---|---|---|---|---|---|---|---|---|
| トンネル名 | 割石隧道 | | | | 鴨狩隧道 | | | | 高田隧道 | | | | 高田歩道トンネル | | | |

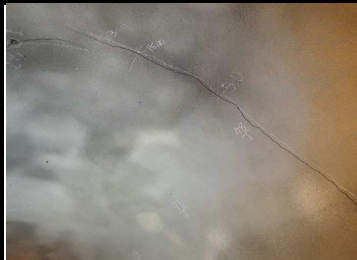
| 路線名 | 落居割石線 | | | | 鴨狩共和線 | | | | 市川大門黒沢線 | | | | 市川大門黒沢線 | | | |
|---|---|---|---|---|---|---|---|---|---|---|---|---|---|---|---|---|
| | | | 全周<br>ひびわれ<br>S008<br>(最大幅5.0mm) | Ⅱ | | | 保護ネット支柱<br>腐食<br>S004 | Ⅲ | | | 橋台ひびわれ<br>(最大幅2.0mm)<br>S002 | Ⅰ | | | 頂版ひびわれ<br>S01<br>(最大幅0.5mm) | Ⅱ |

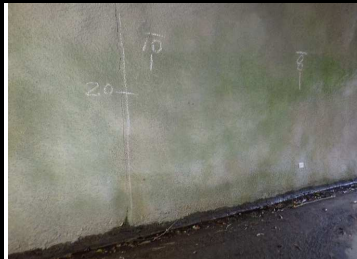
| 路線名 | 落居割石線 | | | | 鴨狩共和線 | | | | 市川大門黒沢線 | | | | 市川大門黒沢線 | | | |
|---|---|---|---|---|---|---|---|---|---|---|---|---|---|---|---|---|
| | | | 側壁部<br>漏水<br>S005 | Ⅱ | | | 全周ひびわれ<br>(最大幅25mm)<br>S005 | Ⅲ | | | うき<br>(0.6×0.1m)<br>S002 | Ⅱ | | | 頂版ひびわれ<br>S02<br>(最大幅0.3mm) | Ⅱ |

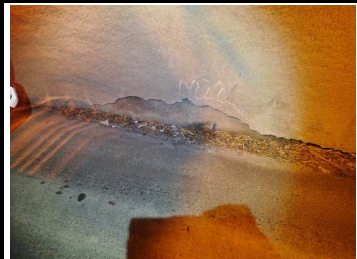
| 路線名 | 落居割石線 | | | | 鴨狩共和線 | | | | 市川大門黒沢線 | | | | 市川大門黒沢線 | | | |
|---|---|---|---|---|---|---|---|---|---|---|---|---|---|---|---|---|
| | | | 側壁部<br>剥落<br>S006 | Ⅰ | | | 背面空洞<br>高さ30cm<br>S005 | Ⅱ | | | 漏水<br>橋台左側壁<br>PE | Ⅱ | | | 鉄筋露出<br>側壁 S001<br>L=200mm | Ⅱ |

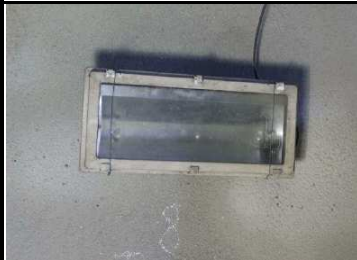
| 路線名 | 落居割石線 | | | | 鴨狩共和線 | | | | 市川大門黒沢線 | | | | 市川大門黒沢線 | | | |
|---|---|---|---|---|---|---|---|---|---|---|---|---|---|---|---|---|
| | | | 照明本体<br>カバー破損<br>電球なし<br>S010 | × | | | 落石の堆積<br>右アーチ<br>S001 | Ⅱ | | | 坑門<br>剥落<br>(0.1×0.2m)<br>PS | Ⅰ | | | 舗装ひびわれ<br>(最大幅1.5mm)<br>S001 | Ⅰ |
