# 通学路における交通安全の確保

[通学路緊急合同点検 危険箇所 10箇所]

うえの  
市川三郷町 上野小学校

いしかわみさと うえの  
山梨県 市川三郷町 上野小学校校区 (通学路緊急合同点検 危険箇所)

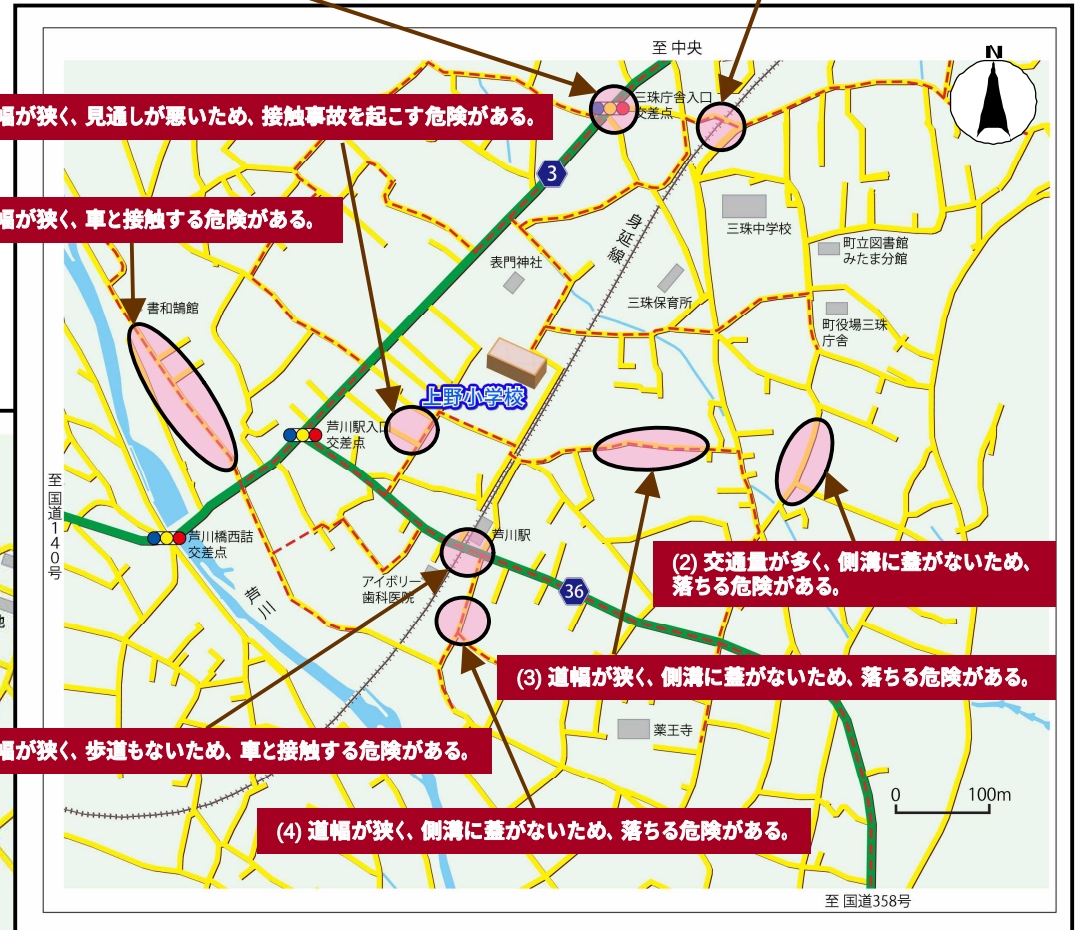
(8) 交通量が多く、横断歩道がないため、危険である。

(5) 道幅が狭く、曲がっているため、見通しが悪く危険である。

(9) 道幅が狭く、見通しが悪いため、接触事故を起こす危険がある。

(7) 道幅が狭く、車と接触する危険がある。

(2) 交通量が多く、側溝に蓋がないため、落ちる危険がある。

(3) 道幅が狭く、側溝に蓋がないため、落ちる危険がある。

(1) 道幅が狭く、歩道もないため、車と接触する危険がある。

(4) 道幅が狭く、側溝に蓋がないため、落ちる危険がある。

(10) カーブが多く、見通しが悪い上に、車もスピードを出して通行するため、危険である。

(6) 歩道が狭いため、車と接触する危険がある。
