# 市川三郷町トンネル・カルバート長寿命化修繕計画

令和 7 年 4 月（更新）

市川三郷町建設課

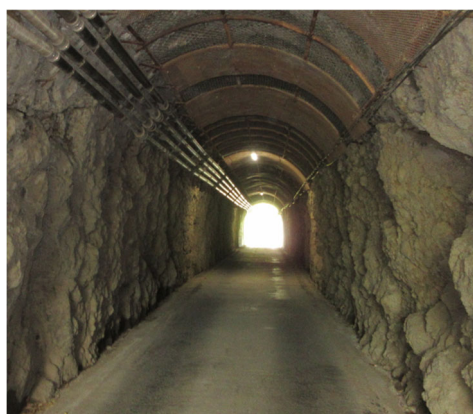
鴨狩隧道は1925年の竣工から95年もの年月が経過しており、素掘りの部分では岩盤の風化が進み、またコンクリート覆工部分でも老朽化が目立ち、早期に対策が必要な状態と診断されたため、令和3～4年度に補修工事を行いました。この結果、健全性がⅡに改善されています。

鴨狩隧道：内部の素掘り部（H30）

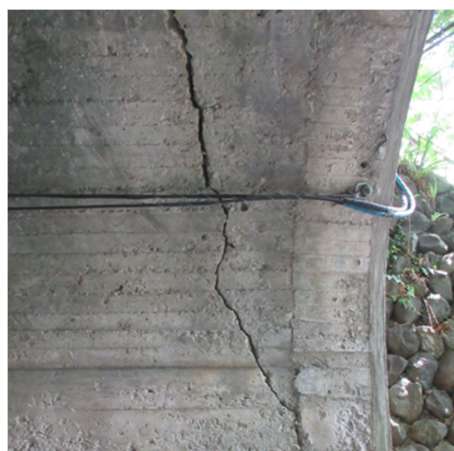
コンクリート覆工にひびわれ・豆板が目立つ(H30)
