市川三郷町トンネル・カルバート長寿命化修繕計画

令和7年12月（更新）

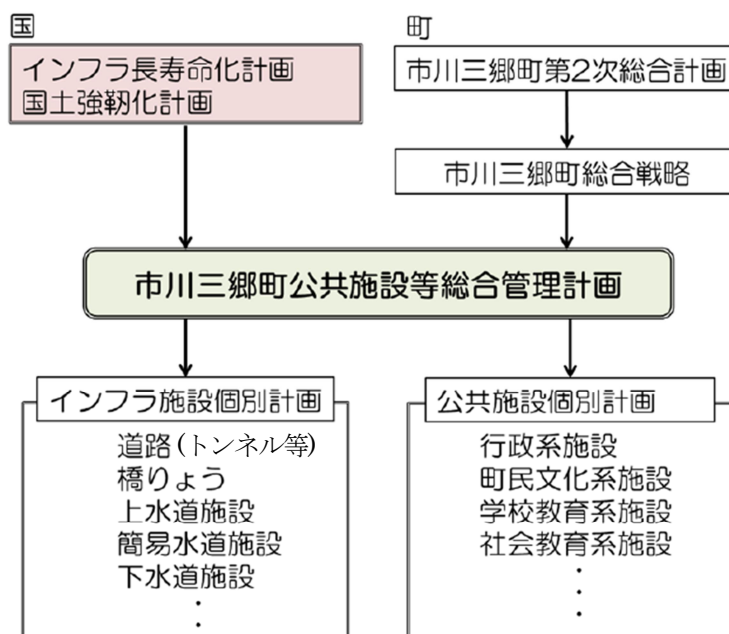
本計画は5年毎の定期点検結果を受けて見直すため、今回令和5年度定期点検後の見直しを行いました。

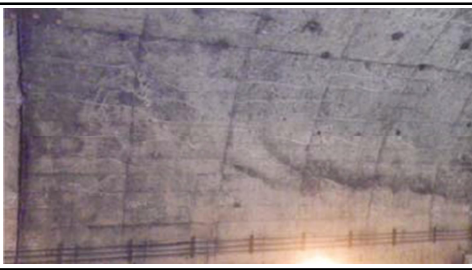
ひびわれがあり、その進行が認められないが、将来的に構造物の機能が低下する可能性があるため、監視を必要とする状態

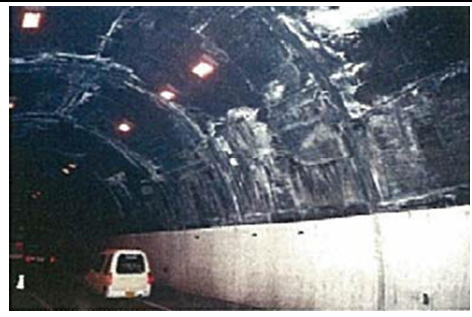
ひびわれがあり、その進行が認められ、将来的に構造物の機能が低下する可能性があるため、重点的な監視を行い、予防保全の観点から計画的に対策を必要とする状態
III

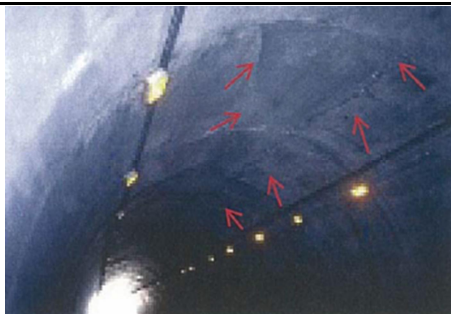
ひびわれが密集している、またはせん断ひびわれ等があり、構造物の機能が低下しているため、早期に対策を講じる必要がある状態
IV

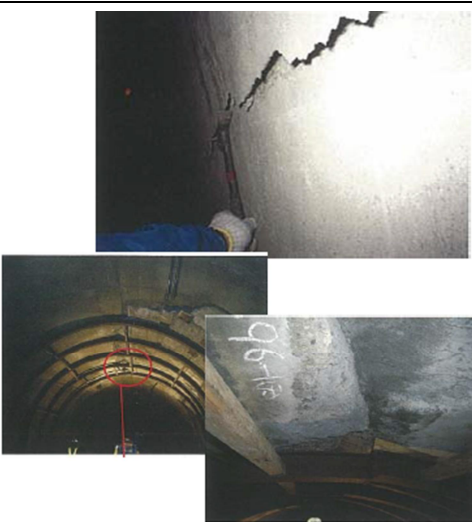
ひびわれが大きく密集している、またはせん断ひびわれ等があり、構造物の機能が著しく低下している、または圧縮ひびわれがあり、緊急に対策を講じる必要がある状態
備考	ひびわれについては将来的な進行を考慮の上、判定することが考えられる。

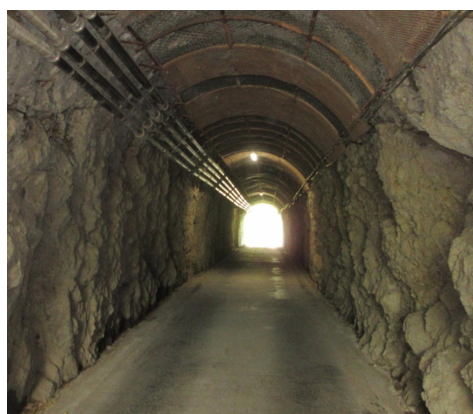
鴨狩隧道は1925年の竣工から95年もの年月が経過しており、素掘りの部分では岩盤の風化が進み、またコンクリート覆工部分でも老朽化が目立ち、早期に対策が必要な状態と診断されたため、令和3～4年度に補修工事を行いました。この結果、健全性がⅡに改善されています。

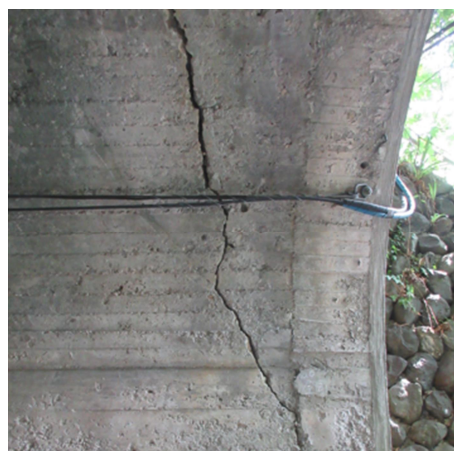
コンクリート覆工にひびわれ・豆板が目立つ(H30)

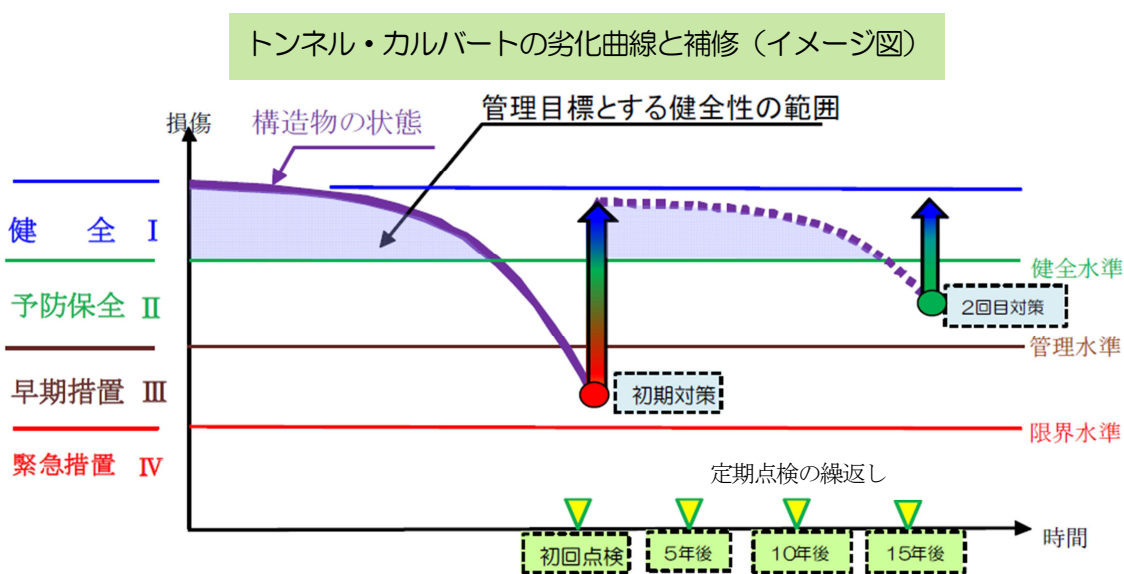
※今後の対策費用は、初回対策費用より減少することが期待される。

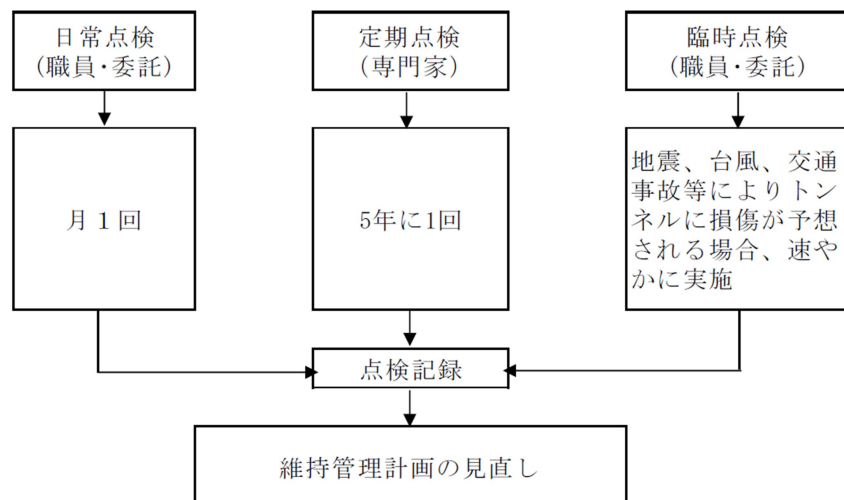
定期点検は平成26年7月の道路法改正により、すべての道路管理者が近接目視による定期点検を5年に1度行うことが義務付けられています。さらに定期点検を補完するため、日常点検と地震、台風等の災害時や、大きな交通事故等の際に行う臨時点検により、定期点検を補完し、トンネル・カルバートの状態を把握します。
