対策一覧表

【上野小学校】

通学路における危険箇所

大塚小学校「通学路安全推進会議」補足資料(写真)

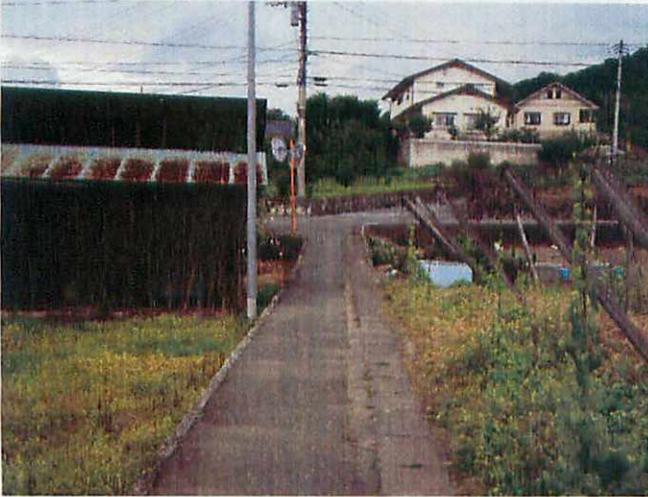
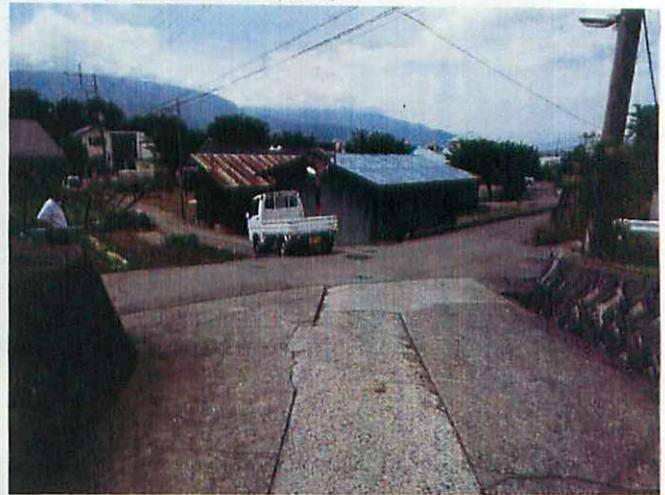
写真①変則五叉路

(プール側からの様子)

(支所方面からの様子)

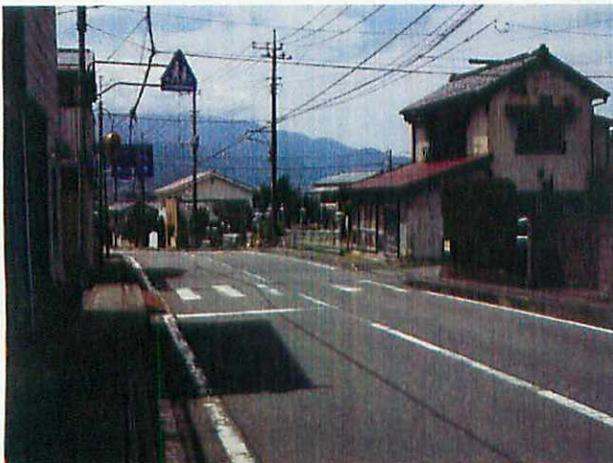
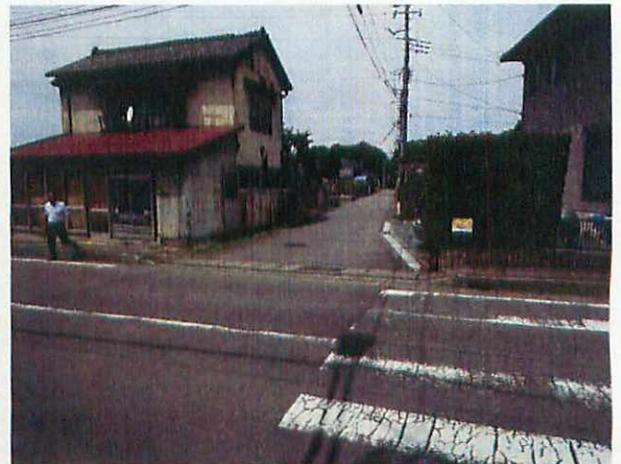
写真③三交タクシー前交差点

(消えかかっている横断歩道)

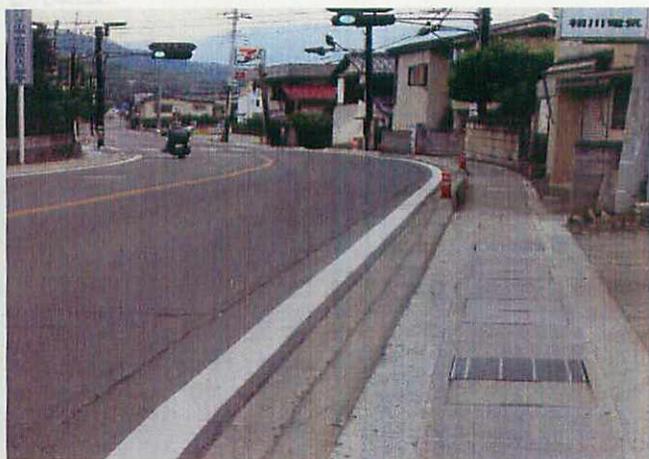
写真⑦相川電気南側

7	主要地方道甲府市川三郷線	三珠庁舎入口信号から相川電気南側の緩やかなカーブ	車が曲がりきれずに歩道に突っ込む事故が発生している。	注意喚起表示や反射材の設置	山梨県警察署	平成29年度～	新規
8		大塚桃林橋地内旧昭栄木材前～ 県営大塚団地の道路	県道から大塚団地へ向かう道路で緩やかなカーブがあり見通しが悪い。車の往来も多いため登下校時に児童の安全確保のためにカーブミラーの設置が求められる。	カーブミラーの設置	町土木整備課	平成27年度～	継続
9	県道笛吹市川三郷線	芦川駅踏切	歩道がなく、車と接触する危険がある。	踏切の拡幅、歩道の設置	山梨県	・平成29年度拡幅完了 ・平成30年度車道部を舗装予定	継続

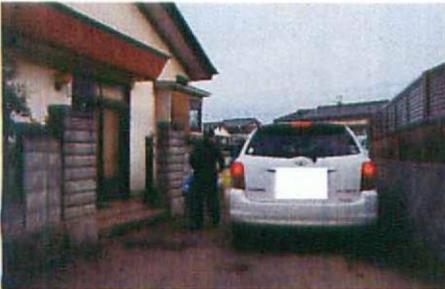
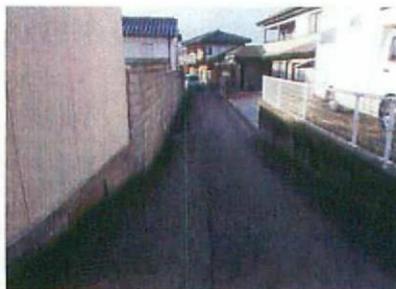
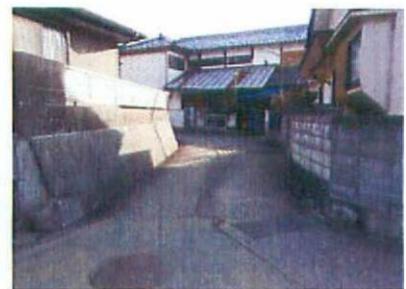
⑤ 籠鼻川浦線

通学路については、現在は歩道が整備されておらずクランクが多いため通学や下校時に通行車両の確認が困難、かつ通過時に車両と近接してしまうため危険である。

現道拡幅では車両・歩行者(児童)双方の視界が十分に確保できず、また主要地方道に近い部分は家屋の連担により拡幅自体が困難である。

※籠鼻川浦線整備後は通学路を籠鼻川浦線に変更することで調整済み

整備後は、歩道が整備され視界も良好となるため安全性が確保できる。また、主要地方道との交差点は信号が設置されるため、横断する際にもより安全になると考える。

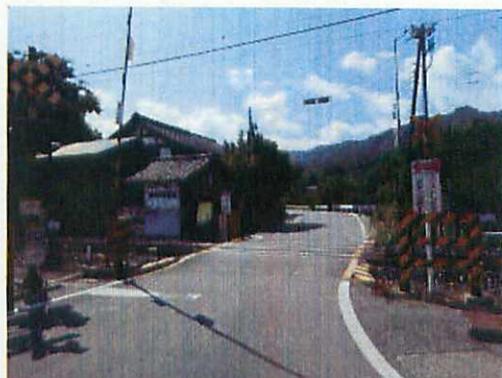
1 JR身延線 道林踏切

★踏切の幅が狭く、自動車と自転車や歩行者のすれ違いができない。踏切を広くしていただき、歩道を設置していただきたい。

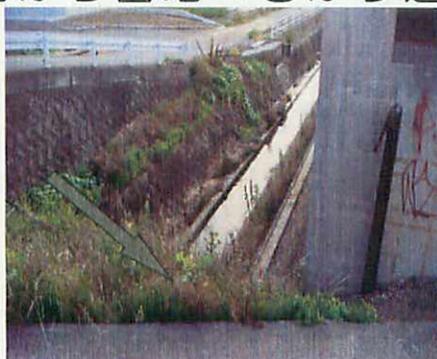
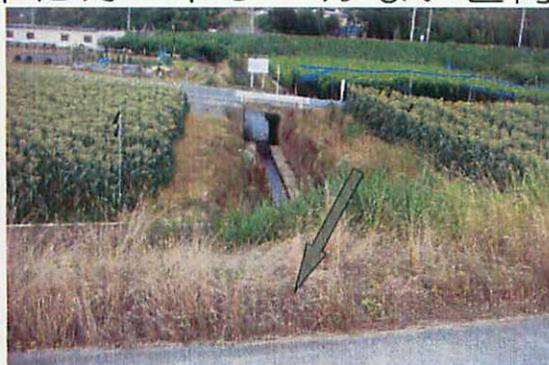
2 道林踏切から団地へむかう途中にガードレールない区間(危険)

★左右道路脇から川または用水地へ大きな段差があり、ガードレールもないため落下の危険あり。ガードレール等の設置をお願いしたい。

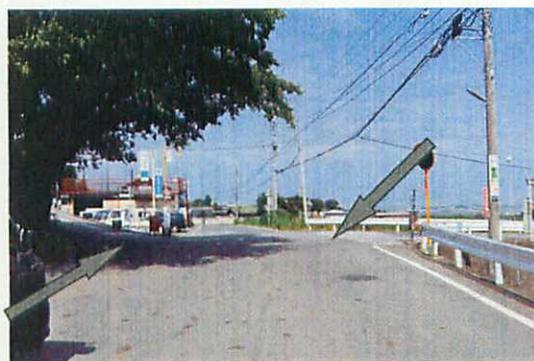
3 ホットボックス前の交差点

★朝夕の交通量が多く、児童の登下校時の危険性が高い。注意喚起の標識や、道路へのカラーペイント等をお願いしたい。

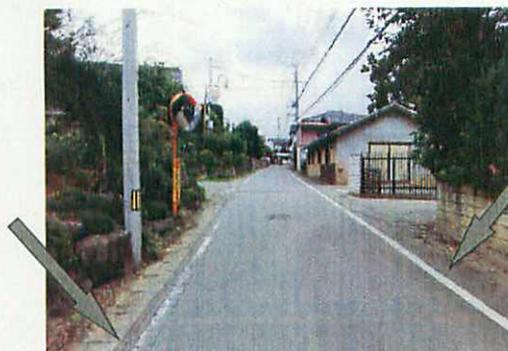
4 ホットボックスから南区コミュニティーセンターへ至る道路

★道幅が狭く車が来た場合の危険が高い。歩道表示の塗り替えや道路への緑の塗装等をお願いしたい。

★南区コミュニティーセンターへ曲がる時に渡る道路に、横断歩道を設置していただきたい。

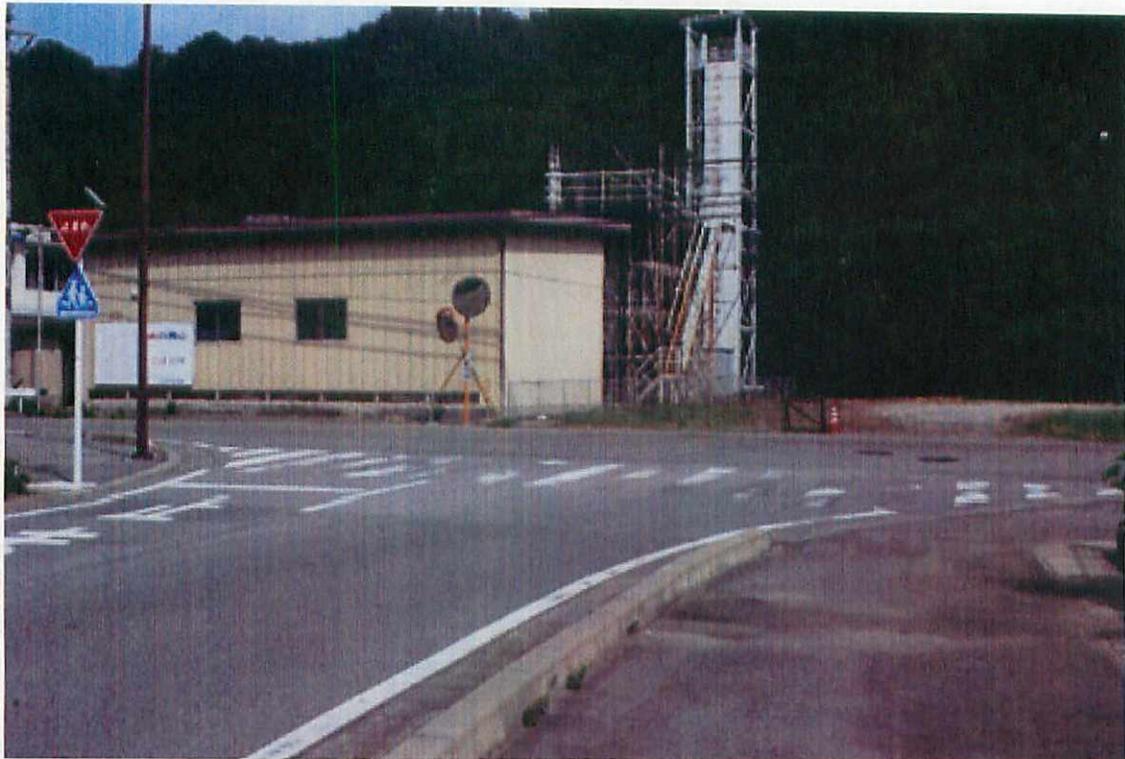
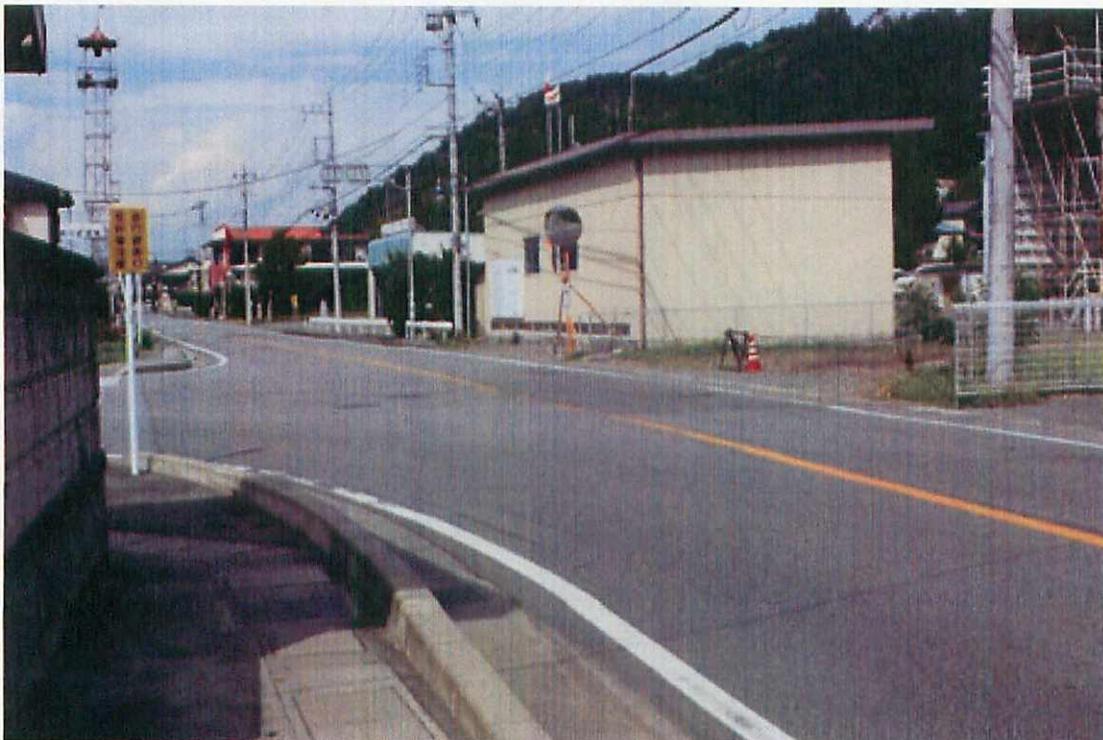
1. 北部消防署西のT字の交差点

番号	路線名	箇所名・住所	通学路の状況・危険の内容	対策内容	事業主体	対策年度	新規／継続
例	町道〇〇線	〇〇町〇〇〇番地(付近)	歩くのに電柱が邪魔になり、車道へ入り込む。				
1	県道市川大門 鵜沢線→町道へ移管	北部消防署西の県道市川大門 鵜沢線と市川バイパス繋ぐ道路のT 字の交差点	交通量が多いうえまた視界も悪く横断歩道が見えにくく、児童生徒の横断時に危険を感じる。	ポストコーンを設置し横断歩道の幅を狭くすることを検討 (平成28年度に横断歩道再塗装済)	町土木整備課	平成27年度～	継続
2	県道市川大門 鵜沢線→町道へ移管	JR身延線八之尻踏切から県道に出るところ	市川バイパスからの迂回路として利用する車が多く、児童生徒の通行時に危険性がある。	「トマレ」の表示を設置	町土木整備課	平成29年度完了	継続
3	主要地方道市川 三郷身延線	ホテルニューオオギ前の信号	制限スピードオーバーの車が相変わらず多く、時には信号無視して通過する車もあり横断時非常に危険である。	①駐在所横での取締りの強化・継続 ②信号機のLED化	①②警察署	①平成27年度～ ②平成29年度完了	継続
4	主要地方道市川 三郷身延線	入地区から県道に出るところ	入地区から県道に出たところから品川ファーンエスの前の広い歩道があるところまでの40メートルほどの区間には歩道が無く、白線外側の幅は一人一人が歩くのにも狭いほどで、また見通しも悪いため非常に危険である。	歩道の設置 (平成29年度現在道路改良工事中)	山梨県	平成28年度～	継続
5	県道市川大門線 一町道へ移管	黒沢交差点から池尻にかけて	道路全体が老朽化しており所々にできた凸凹の水たまりで、降雨時には泥水がはねるなどの被害が児童生徒から報告されている。	舗装補修等について検討	町土木整備課	平成29年度～	新規
6							
7							
8							
9

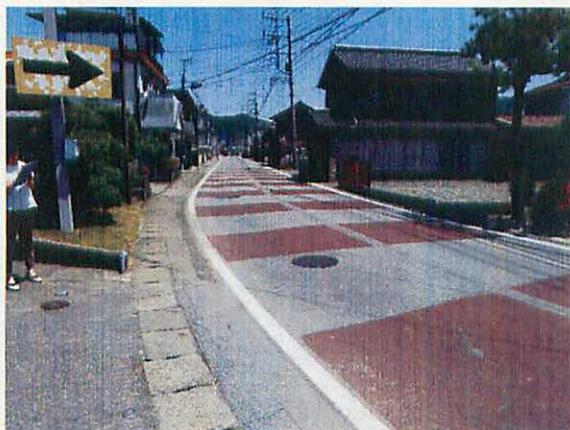
- ① 主要地方道市川三郷身延線 県民信用組合の前のカーブ

番号	路線名	箇所名・住所	通学路の状況・危険の内容	対策内容	事業主体	対策年度	新規／継続
例	町道〇〇線	〇〇町〇〇〇番地(付近)	歩くのに電柱が邪魔になり、車道へ入り込む。				
1	主要地方道 市川三郷身延線	県民信用組合前 岩間2205-1(付近)	県民信用組合の前のカーブは、車がスピードを出して通ることが多いので、危険です。六郷IC開設に伴い車の量も増えています。歩道を歩く児童へ接触が心配です。	路肩等の幅員が狭いため、ポストコーンの設置による注意喚起を検討	山 梨 県	平成29年度～	新規
2	主要地方道 市川三郷身延線	岩間6818(付近)	県道市川三郷身延線の上手方橋横断歩道は、交通量が多くスピードを出す車も多く、登校時に横断するのに危険が伴う。	同一路線上での取締りの強化・継続 (交通量が設置基準に満たないため信号機設置は困難)	警 察 署	平成27年度～	継続
3		町営岩間団地の北側を東西に走る 道路 岩間4418-1(付近)	町営岩間団地の北側を東西に走る道路を、スピードを出して通行する車両が多く見受けられ、子どもも多く危険である。	路面表示の設置について検討 (平成28年度に保護者が注意喚起看板を設置済)	町土木整備課	平成28年度～	継続
4		岩間2045(付近)	郡内屋酒店と原の踏切の間は、道幅が狭く集団登校の際、車をよけきれない。	スクールゾーン設置は困難。 対策を検討。	警 察 署 町土木整備課 町 防 災 課 教 育 委 員 会 小 学 校	平成27年度～	継続
5		岩間2045(付近)	郡内屋酒店の所の信号機の押しボタンの後ろにブロック塀があり、待機する場所がなく危険である。				継続
6		原踏切～葛籠沢大橋 岩間1117(付近)	道路の白線、注意喚起の表示が薄くなり、運転者にわかりにくい。	白線の補修 (舗装補修とあわせての実施を検討)	町土木整備課	平成27年度～	継続
7	主要地方道 市川三郷身延線	コメリ前～JA西八代六郷支店	歩道がマウントアップ方式なので通行しづらい。フラット化してほしい。	歩道のフラット化 (芦川踏切拡幅等完了後に着手予定)	山 梨 県	平成27年度～	継続

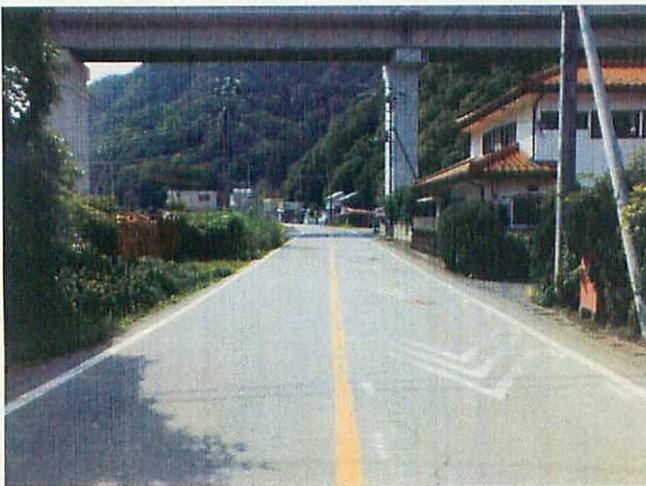
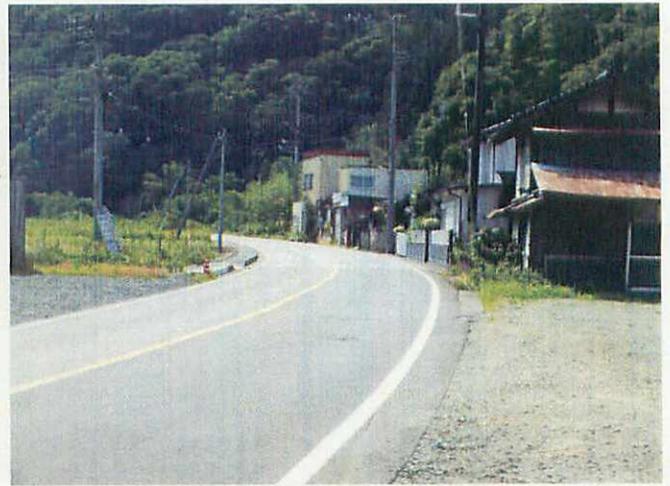
⑧ 主要地方道市川三郷身延線（鴨狩津向 1 1 6 番地北）

8	主要地方道 市川三郷身延線	鴨狩津向116番地北側	当該区間だけ歩道がないため学生の通行が危険である。	歩道の設置 (表門神社西の歩道フラット化完了後に着手予定)	山 梨 県	平成27年度～	継続
