# 通学路における交通安全の確保

[通学路緊急合同点検 危険箇所 10箇所]

うえの  
市川三郷町 上野小学校

いしかわみさと うえの  
山梨県 市川三郷町 上野小学校校区 (通学路緊急合同点検 危険箇所)

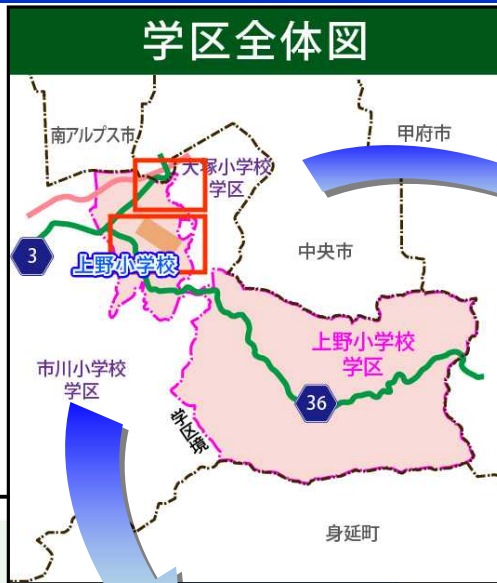
学区全体図

(8) 交通量が多く、横断歩道がないため、危険である。

(5) 道幅が狭く、曲がっているため、見通しが悪く危険である。

(9) 道幅が狭く、見通しが悪いため、接触事故を起こす危険がある。

(7) 道幅が狭く、車と接触する危険がある。

(2) 交通量が多く、側溝に蓋がないため、落ちる危険がある。

(3) 道幅が狭く、側溝に蓋がないため、落ちる危険がある。

(1) 道幅が狭く、歩道もないため、車と接触する危険がある。

(4) 道幅が狭く、側溝に蓋がないため、落ちる危険がある。

(10) カーブが多く、見通しが悪い上に、車もスピードを出して通行するため、危険である。

(6) 歩道が狭いため、車と接触する危険がある。
