# 市川三郷町トンネル・カルバート長寿命化修繕計画

令和 5 年 3 月（更新）

市川三郷町土木整備課

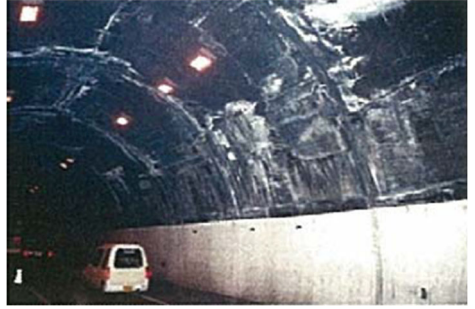
| 対策区分 | | 変状写真 | 変状概要 |
|---|---|---|---|
| | II a | | ひびわれがあり、その進行が認められ、将来的に構造物の機能が低下する可能性があるため、重点的な監視を行い、予防保全の観点から計画的に対策を必要とする状態 |

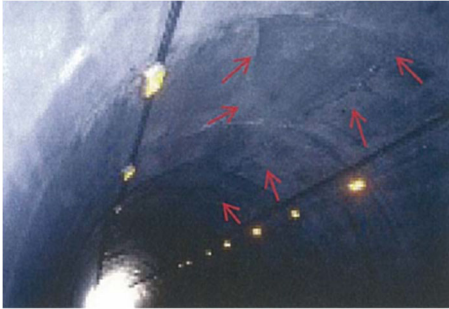
| 対策区分 | | 変状写真 | 変状概要 |
|---|---|---|---|
| III | | | ひびわれが密集している、またはせん断ひびわれ等があり、構造物の機能が低下しているため、早期に対策を講じる必要がある状態 |

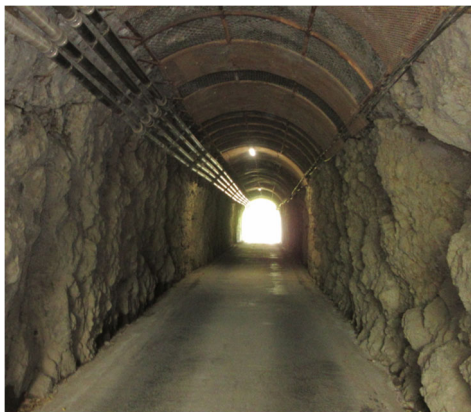
鴨狩隧道：内部の素掘り部（H30）

とくに鴨狩隧道は1925年の竣工から95年もの年月が経過しており、素掘りの部分では岩盤の風化が進み、またコンクリート覆工部分でも老朽化が目立ち、早期に対策が必要な状態と診断されたため、令和3～4年度に補修工事を行いました。

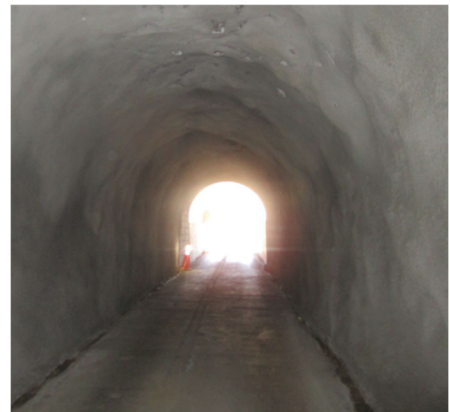
素掘り部を吹付補修（R4）

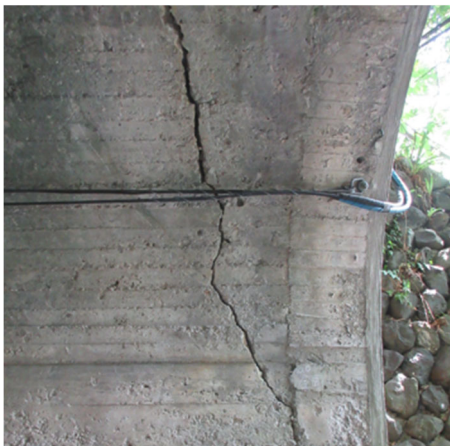
コンクリート覆工にひびわれ・豆板が目立つ(H30)

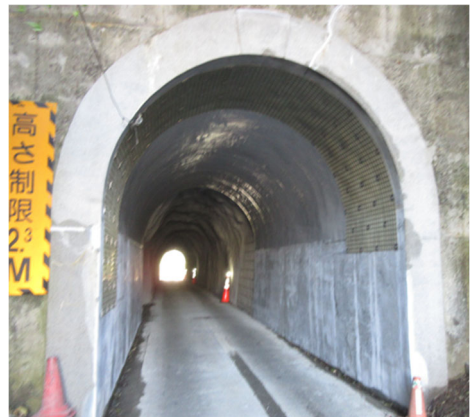
シート補強による剥落防止対策（R3）
