市川三郷町トンネル・カルバート長寿命化修繕計画

令和5年3月(更新)

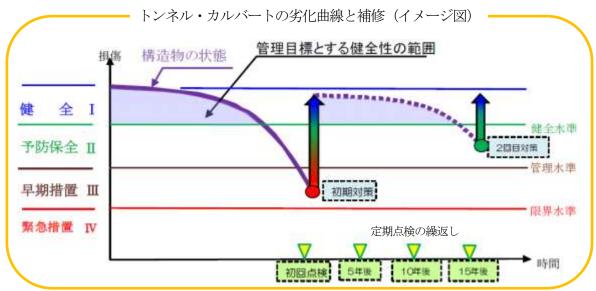
市川三郷町の3トンネルは、平成30年度に実施した定期点検により、健全性が \blacksquare や \blacksquare の状態にあることが判明しました。そこで初期対策として補修工事を行い、健全性 \blacksquare の状態に戻します。トンネル・カルバートの状態は時間の経過とともに劣化が進行するため、イメージ図に示すように、例えば15年後には再び健全性 \blacksquare の状態に劣化します。これを定期点検で早期発見し、直ぐに対策することで、対策費用は安価で済み、経済的にトンネル・カルバートを長寿命化することに繋がります。

※今後の対策費用は、初回対策費用より減少することが期待される。

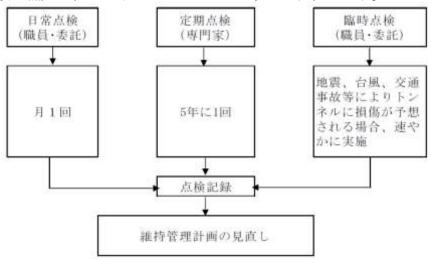
定期点検は平成26年7月の道路法改正により、すべての道路管理者が近接目視による定期点検を5年に1度行うことが義務付けられています。さらに定期点検を補完するため、日常点検と地震、台風等の災害時や、大きな交通事故等の際に行う臨時点検により、定期点検を補完し、トンネル・カルバートの状態を把握します。
